RICHTLINIE

SANIERUNG NACH BRANDSCHÄDEN IM HOLZBAU

Version 01 | Juni 2021

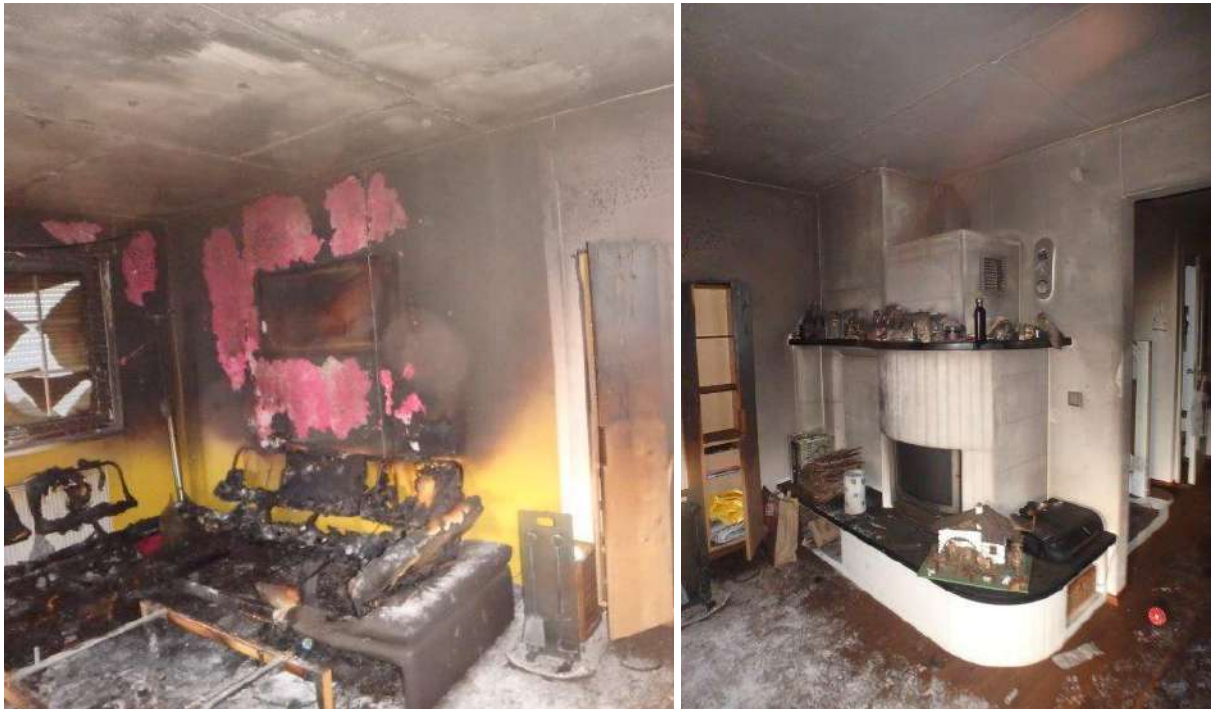
In Abbildung 2 ist der Brandherd in einem Einfamilienhaus in Holzrahmenbauweise sowie die Verrußung der angrenzenden Gegenstände ersichtlich. In diesem Fall ist kein zusätzlicher Folgeschaden durch Löschwasser entstanden, da der Brand durch Sauerstoffmangel von selbst erloschen ist, jedoch kam es zu einer starken Verrußung aufgrund des Schwelbrandes.

Abbildung 2: Brandherd mit starker Rußbeaufschlagung auch in angrenzende Räumlichkeiten

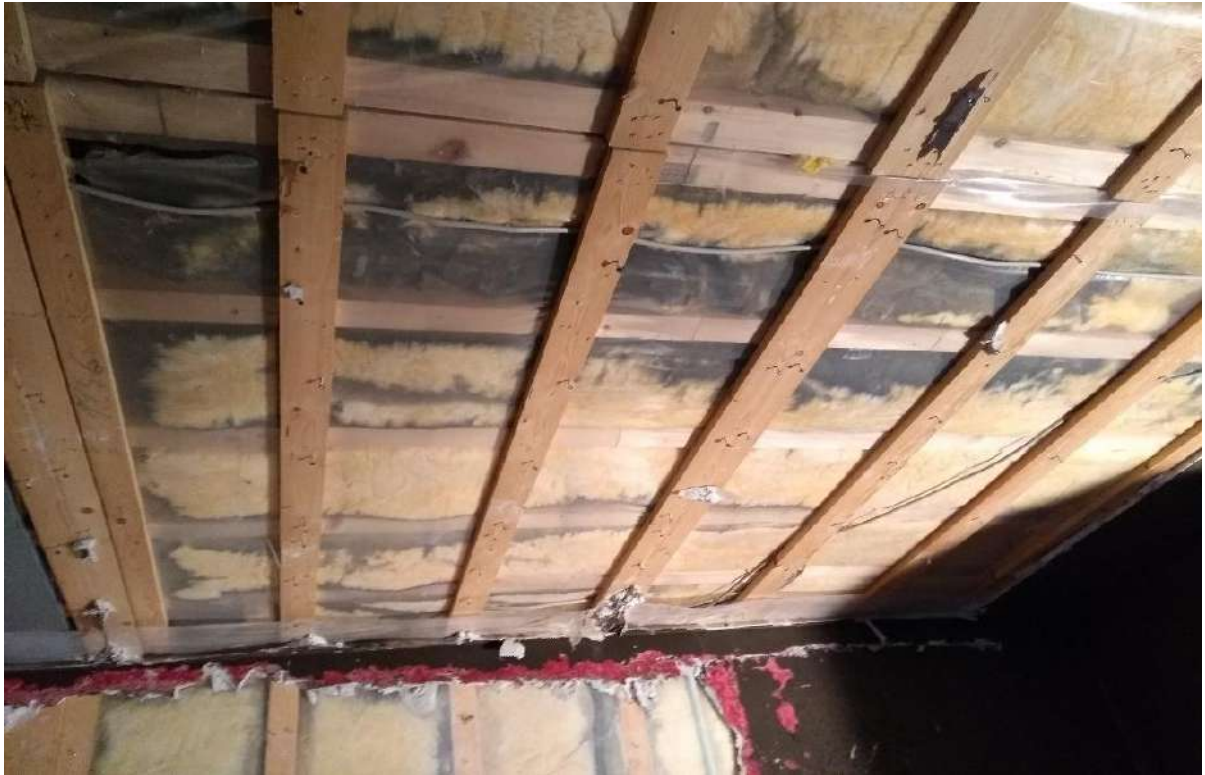
In Abbildung 3 ist die Decke über dem Brandherd nach dem Öffnen der Konstruktion dargestellt. Speziell im Bereich der Plattenstöße aber auch durch Risse, die im Zuge des Brandes in der Gipsbeplankung entstehen können, dringen Rußpartikel in die nächste dahinterliegende Schicht der Konstruktion ein. Durch Konvektion und thermische Belastung z.B. von Dampfbremsen sind auch Rußablagerungen in den nächsten Schichten möglich. In diesem konkreten Fall war auch die Gefachdämmung der Holzrahmendecke davon betroffen.

Abbildung 3: Decke über dem Brandherd nach Öffnen der Konstruktion

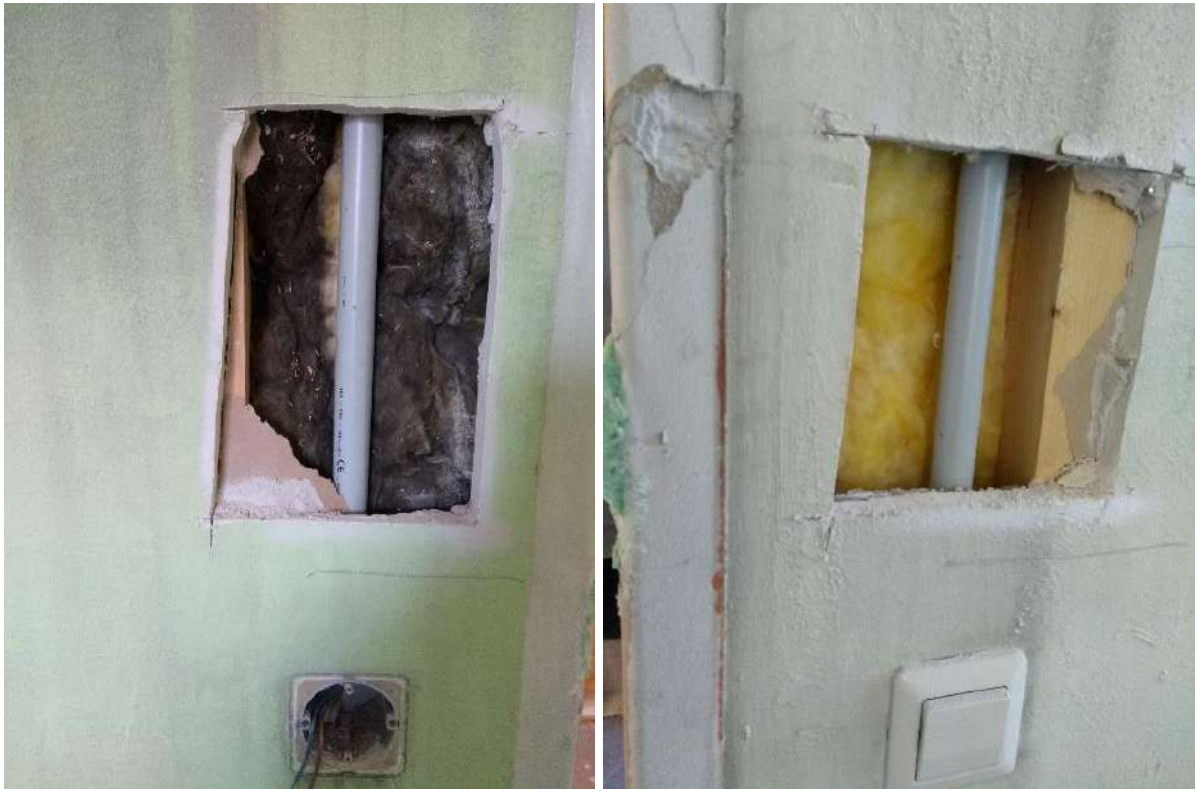
Abbildung 4: Öffnen der Konstruktion im Bereich von elektrischen Leitungen mit unterschiedlicher Verschmutzung

Weiters ist darauf zu achten, inwieweit Installationsebenen und elektrische Leitungen durch Brandrauch oder Rußbeaufschlagung in Mitleidenschaft gezogen wurden. Dies ist für die Sanierung der Geruchs-Beeinträchtigung ein wesentlicher Faktor.

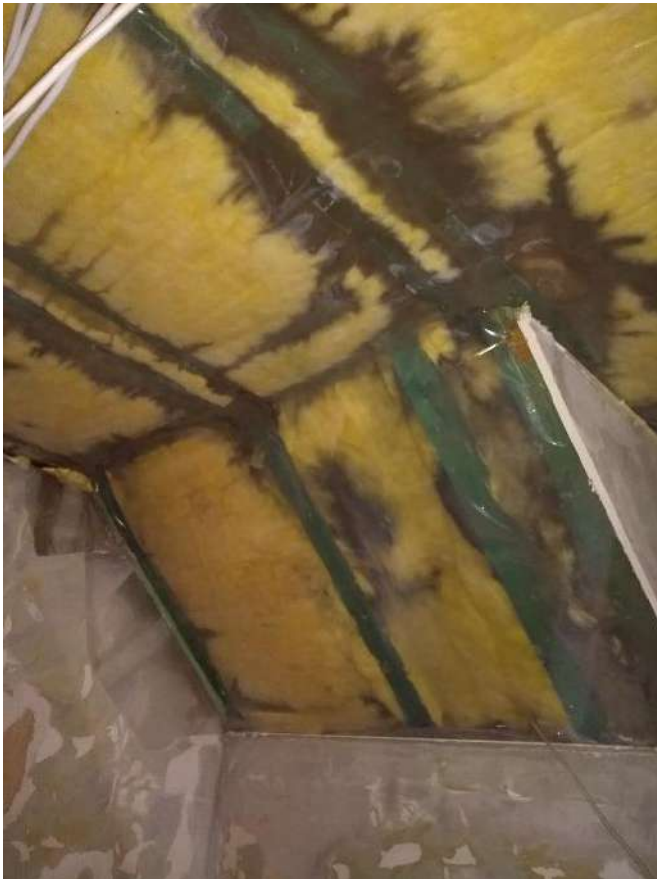
Wie in Abbildung 5 zu sehen ist, gelangte die Verunreinigung durch Ruß auch bis hinter die Gipsplattenbeplankungen der Dachschrägen des Obergeschoßes, obwohl das Brandgeschehen ausschließlich im Erdgeschoß stattgefunden hat.

Abbildung 5: Rußbeaufschlagung im Bereich der Dämmebene in der Dachschräge hinter der Gipsbeplankung und Dampfbremse

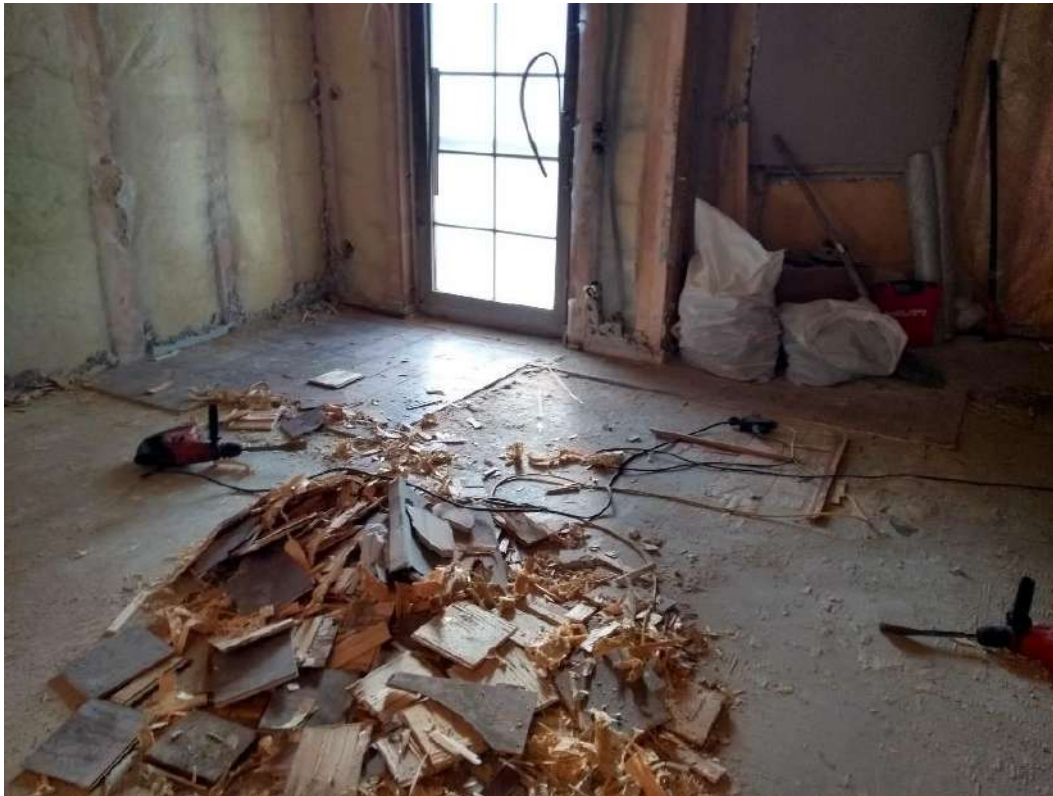
Abbildung 6: Entfernen des Fußbodenaufbaus

Die Fußbodenkonstruktion ist in den brandbeanspruchten Bereichen ebenso zu entfernen, bei durch Löschwasser geschädigten Deckenkonstruktionen ist der Fußbodenaufbau (Trittschalldämmplatten, Schüttungen, etc.) bis zur Rohdecke bzw. bis zur tragenden Deckenkonstruktion zu entfernen (siehe Abbildung 6).

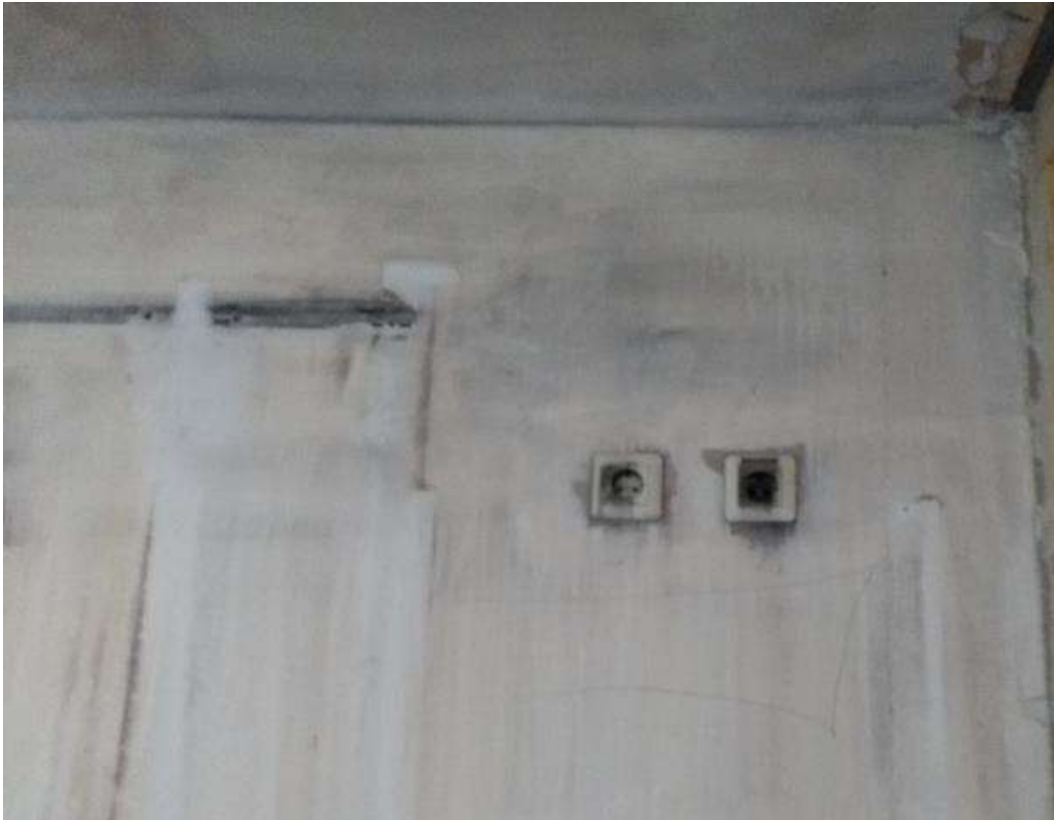
Abbildung 7: Oberflächliche Reinigung durch Handwischverfahren von Gipsplatten, nach der ersten Reinigung

Bei der Oberflächenreinigung mit dem Handwischverfahren wird mit Netzmitteln (geeignete Chemikalien) und Wasser manuell die Kontamination aufgenommen. Je nach Oberflächenbeschaffenheit und Verschmutzungsgrad werden dazu Schwämme und Lappen mit abgestimmten bzw. materialverträglichen Netzmitteln verwendet. Meist werden diesen Chemikalien Duftstoffe zugesetzt, um den Brandgeruch damit ebenfalls zu überdecken. Das Handwischverfahren ist nicht für die Reinigung poröser, stark strukturierter oder rauer Oberflächen geeignet.

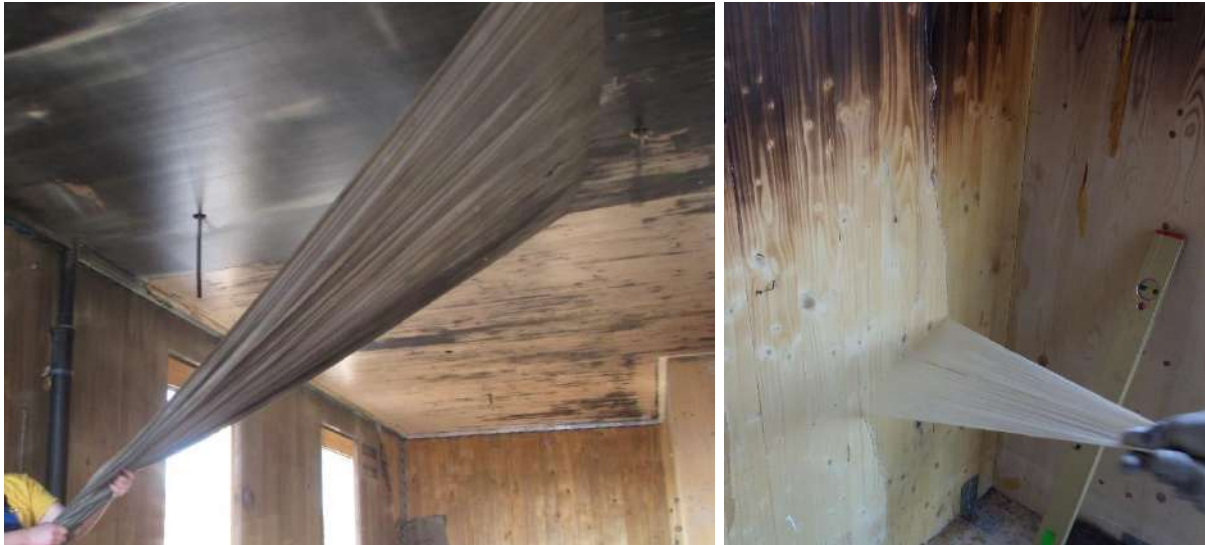
Abbildung 8: Oberflächliche Reinigung durch das Peel-Off Verfahren (auch Latex-Verfahren genannt); Ruß und weitere Schmutzablagerungen werden im Peeling-Film gebunden und danach abgezogen

Das Peel-Off-Verfahren oder Latex-Verfahren ist ein schonendes Trockenreinigungsverfahren für unterschiedlichste Oberflächen. Bei diesem Verfahren wird ein latexähnliches Material entweder auf die Oberfläche gesprüht oder mit einem Pinsel möglichst gleichmäßig aufgetragen. Nach einer bestimmten Trocknungs- bzw. Aushärtungszeit, abhängig von der Umgebungstemperatur und Feuchtigkeit, wird der durch das Verfahren aufgenommene/gebundene Ruß, Staub und Schmutz wie ein „Peeling Film“ abgezogen. Der ursprüngliche Untergrund wird bei der zerstörungsfreien Behandlung im Peel-Off-Verfahren weder verändert noch beschädigt. Die Oberfläche kann damit sehr effektiv gereinigt werden (siehe Abbildung 8).

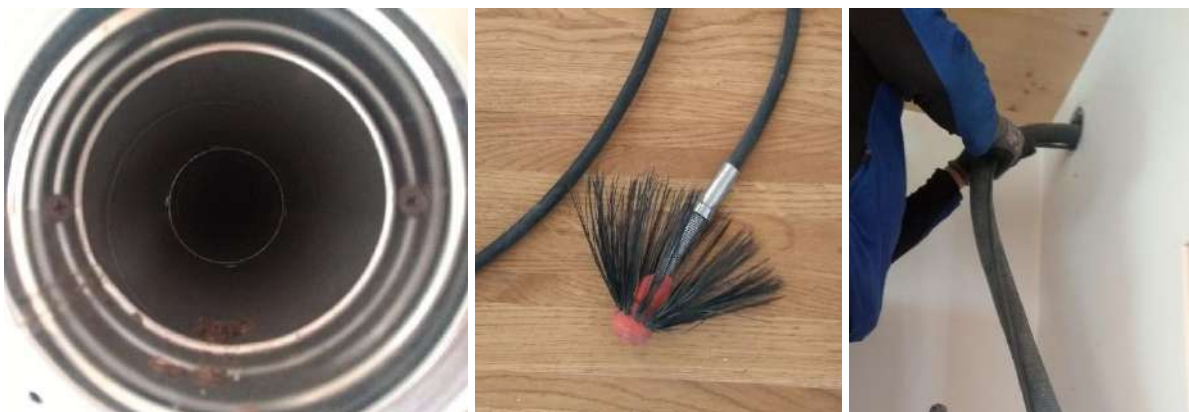
Abbildung 9: Mit Ruß beaufschlagte Lüftungsrohre werden mittels Rohrbürstenanlage gereinigt

Bei Gebäuden mit bestehender Wohnraumlüftung ist zu entscheiden, inwieweit die Lüftungsrohre beschädigt wurden und ausgetauscht werden müssen oder mit entsprechenden Sauggeräten gereinigt werden können (siehe Abbildung 9). Die Sanierung der Wohnraumlüftung erfolgt mittels einer Rohrbürstenanlage, dabei wird eine Rundkopfbürste in die Verrohrung der Lüftungsanlage eingeführt, dieses dabei gereinigt und gleichzeitig wird der Ruß abgesaugt.

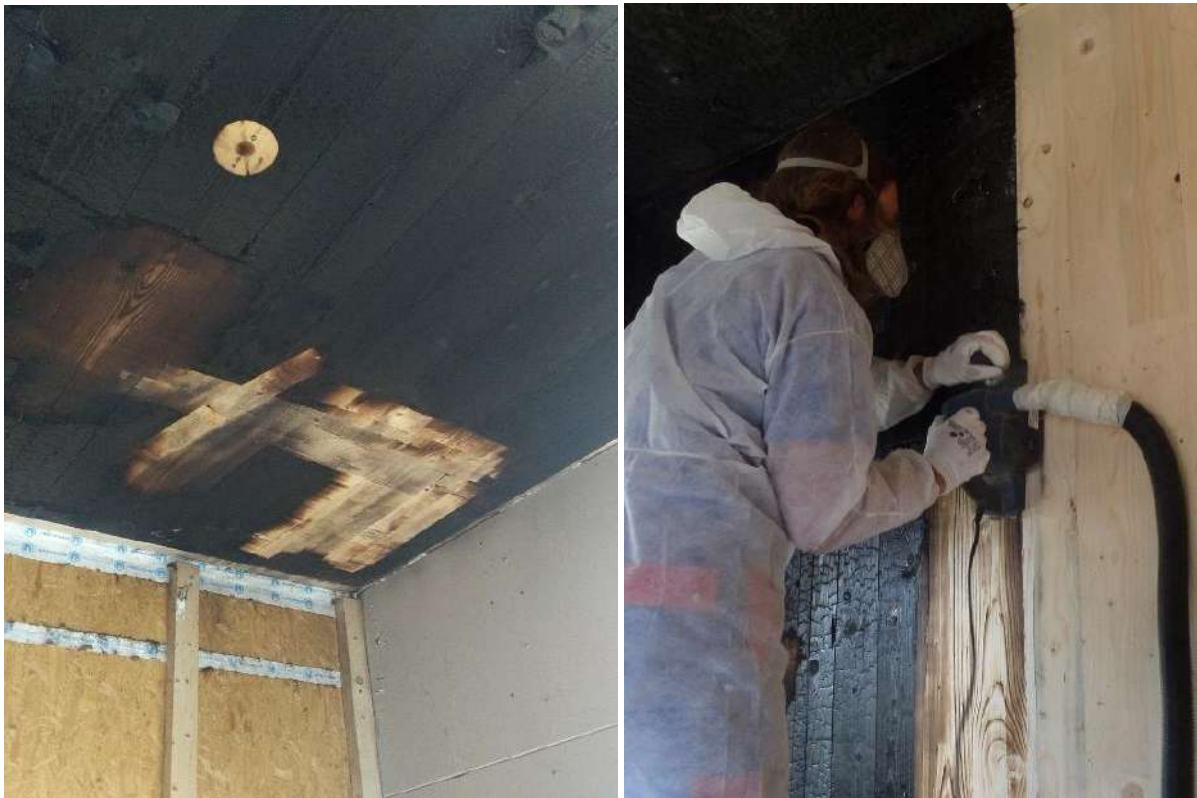
Abbildung 10: Sanierung der Holzoberfläche mittels Hobeln und Schleifen

Bei dickeren Kohleschichten hat sich im Zuge des Forschungsprojektes gezeigt, dass es sinnvoll ist, diese durch Abschaben z. B. bei Holzbalken mittels Reifmesser zu entfernen und danach zu hobeln bzw. sandzustrahlen und anschließend zu schleifen, um wiederum eine glatte Oberfläche zu erhalten.

Zu beachten ist, dass mindestens 3 mm mehr von der thermisch beanspruchten Holzoberfläche weggenommen werden müssen, um auch den Brandgeruch möglichst zu beseitigen.

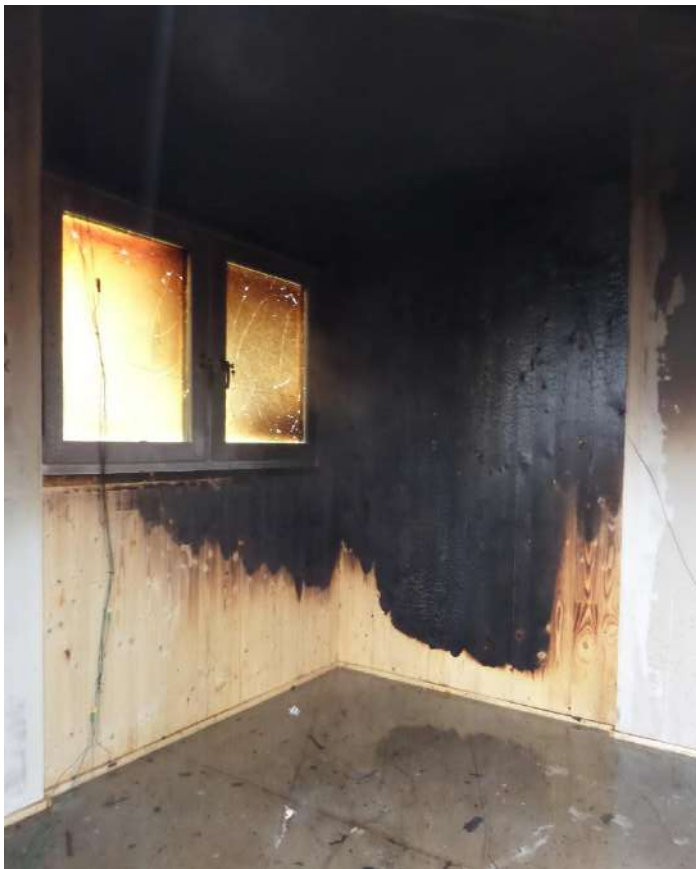
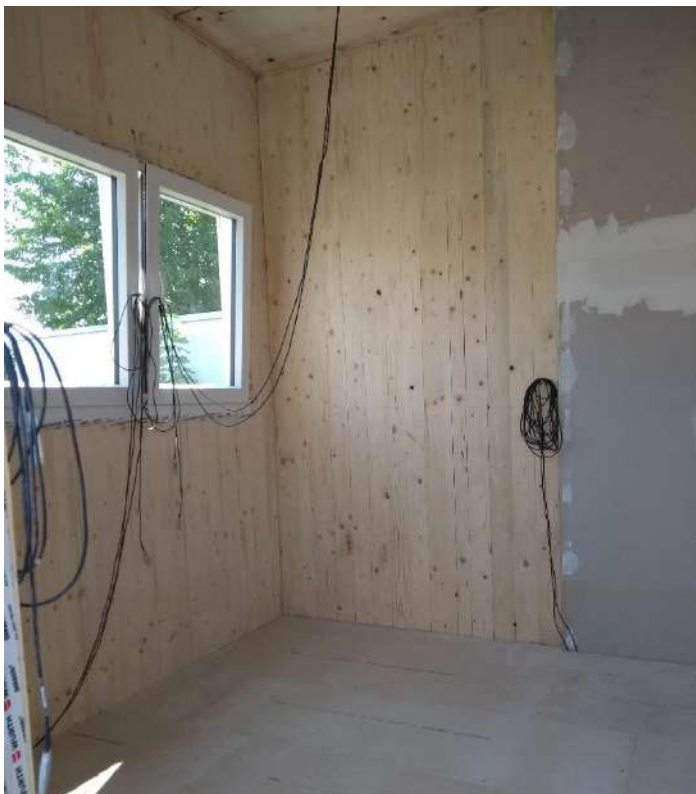
Abbildung 11 zeigt den Zustand im Innenraum des Brettsperrholzbau nach dem Schwel- und Vollbrand sowie dem Löschen der Feuerwehr und den Zustand nach erfolgter Sanierung.

Abbildung 11: Brettsperrholzkubus-Inneraum: oben: nach dem Brandereignis und dem Löschen; unten: nach fertiggestellter Sanierung
