# DISEÑO RESPONSABLE PARA LA DURABILIDAD DE LA MADERA

Exponemos unos criterios orientados a mejorar la durabilidad de la madera en el exterior, resultado de la experiencia, diagnosis y actuaciones realizadas en un puente peatonal de madera en Calonge (Girona).

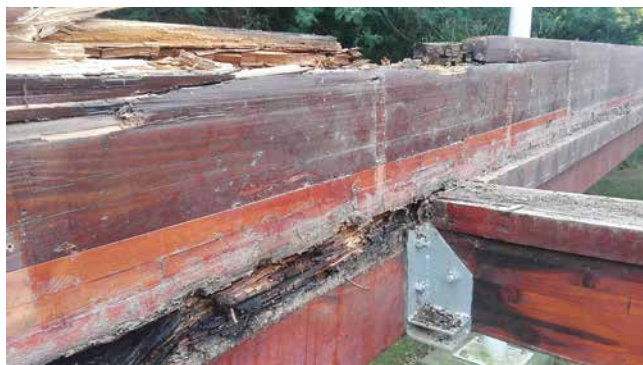
**Figura 4.** Pudrición en apoyos de viguetas y jácenas.

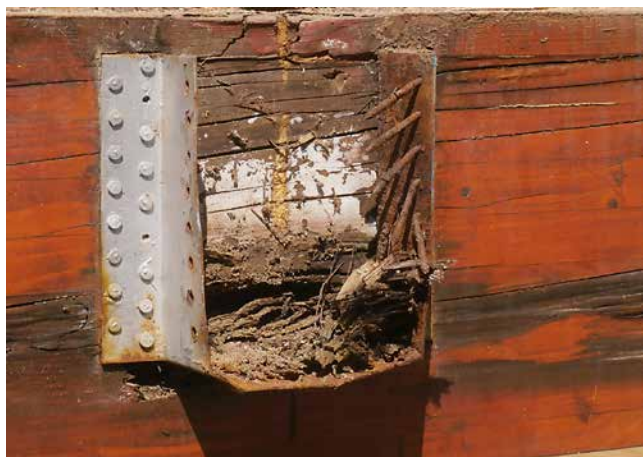
**Figura 5.** Pudrición en viguetas con latas superpuestas.

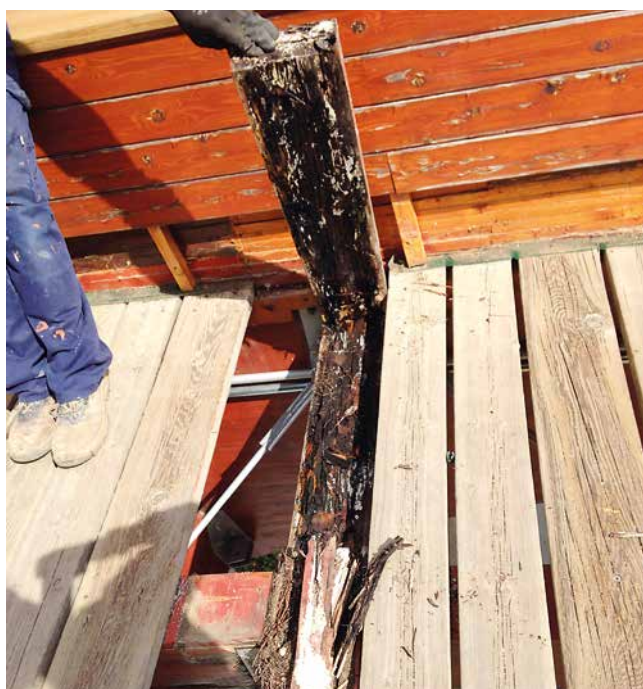
**Figura 6.** Pudrición en unión entre perfil de apoyo de latas y jácenas.

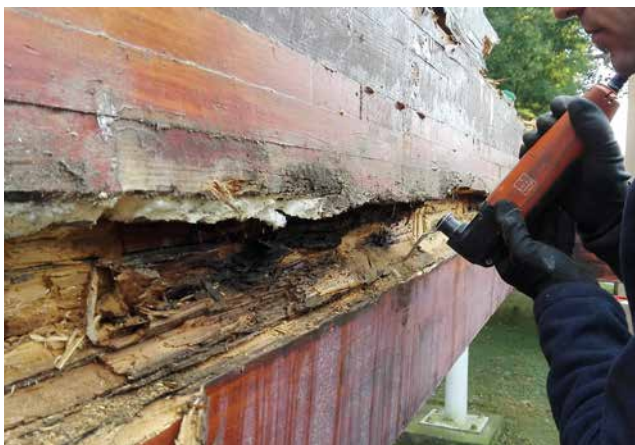
**Figura 7.** Pudrición en zona de anclaje de montante en vigas.

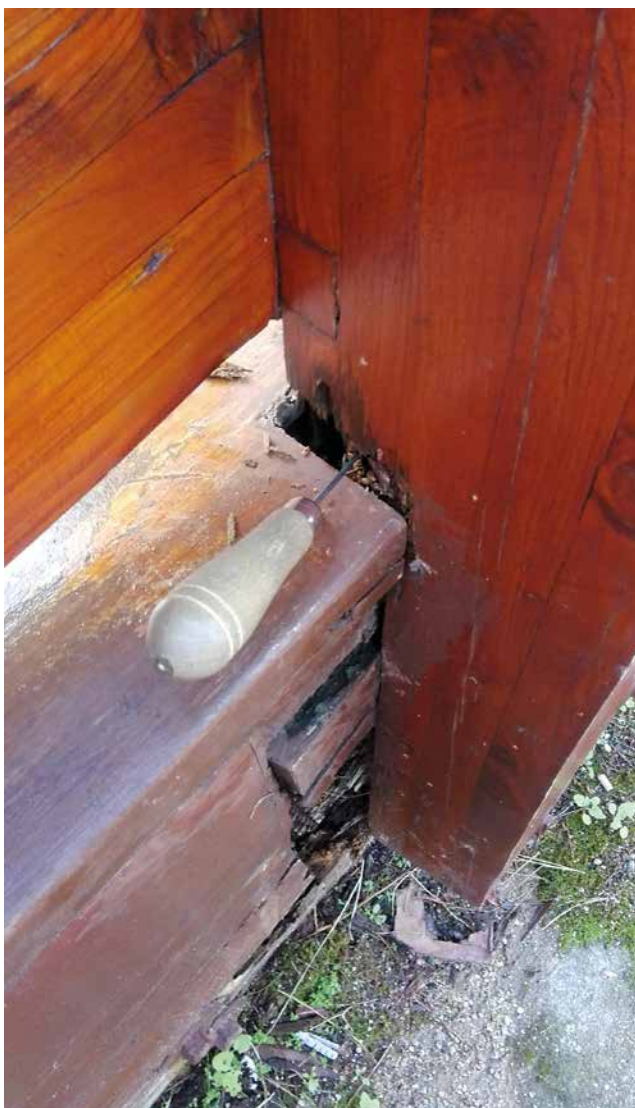
**Figura 8.** Pudrición en jácena principal, en contacto con montantes de barandilla.

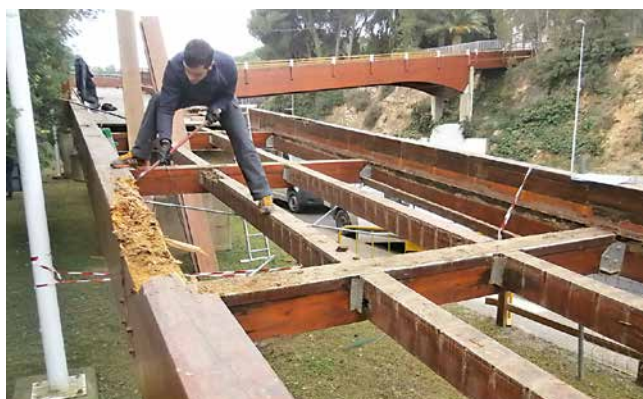
**Figura 9.** Apoyo de madera al terreno, con pudrición de jácenas principales.

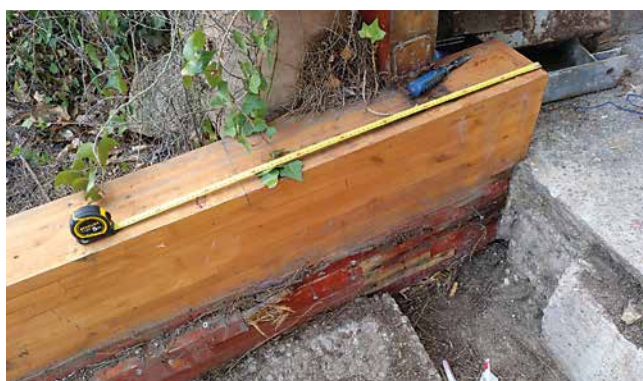
**Figura 10.** Pudrición de apoyo por contacto directo con el terreno.

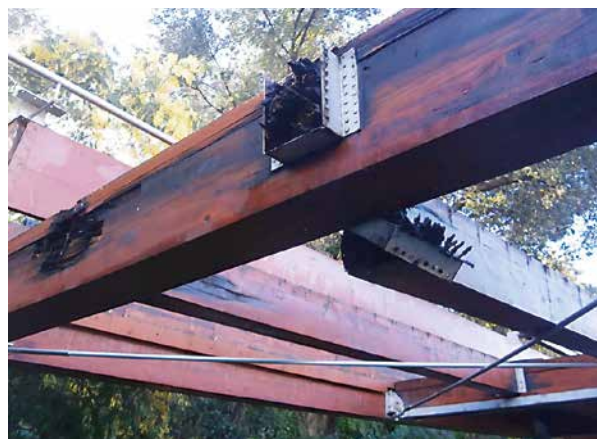
Figura 12. Pudrición de apoyos.

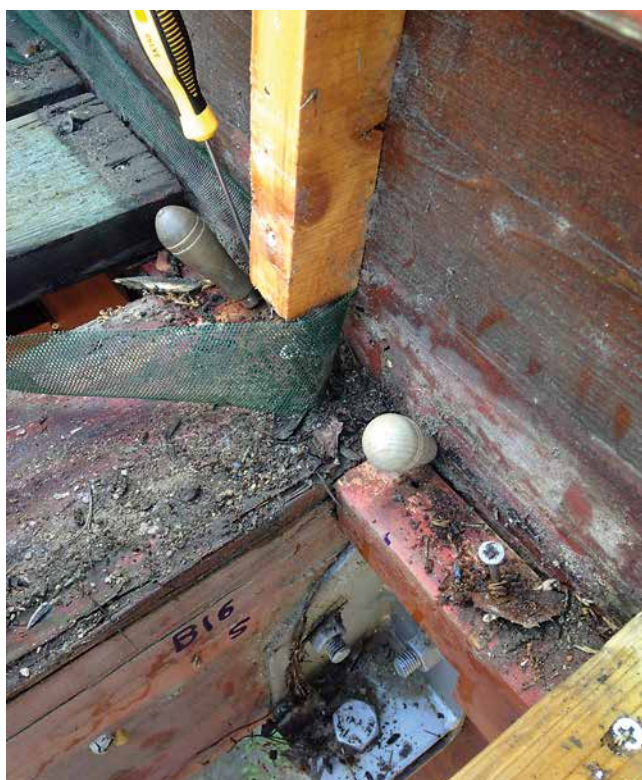
**Figura 13.** Pudrición de la jácena en la zona del rastrel de soporte.

Se modifica el diseño del rastrel lateral, se reduce la superficie de contacto con la jácena al estrictamente necesario para que sea resistente para transmitir el cortante. El resto de contacto se anula y genera un espacio que evita la acumulación del agua y facilita su evacuación.

Esta separación se realiza colocando unos separadores de material plástico con forma circular para facilitar la evacuación del agua.

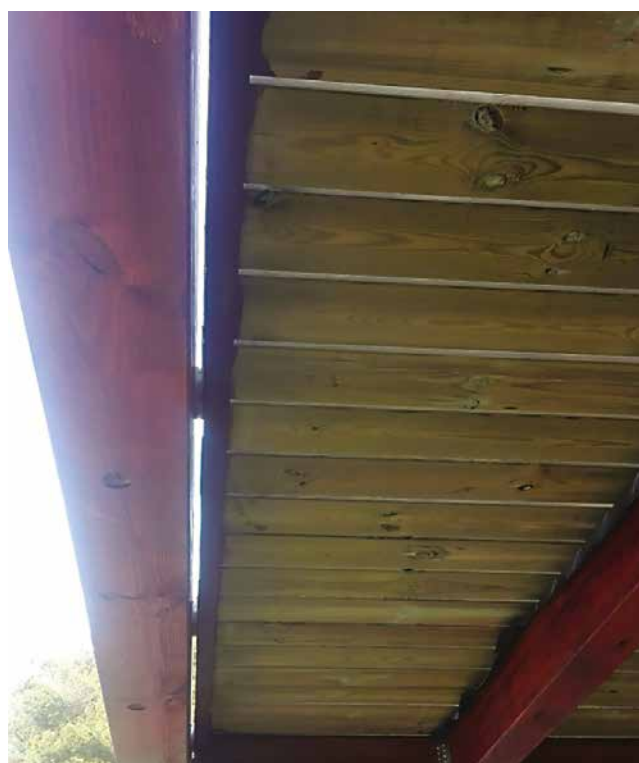
**Figura 15.** Ejecución del rediseño del contacto de vigas con jácenas.

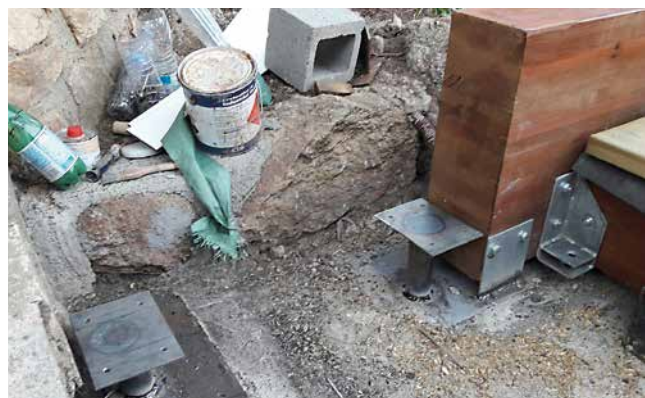
**Figura 17.** Ejecución del rediseño del contacto de jácena con el terreno.

dad. También se eleva la madera del suelo, evitando el contacto directo al añadir nuevas pletinas de apoyo para la viga.

Las nuevas pletinas se dimensionan para soportar esfuerzos cortantes de los pernos pasantes haciendo que la viga no se apoye en la pletina; y posteriormente, en otra sección, se disponen separadores metálicos en forma de enano con capitel para recoger una viga que sustituye la original, la cual se consideró inservible dado su estado de conservación.

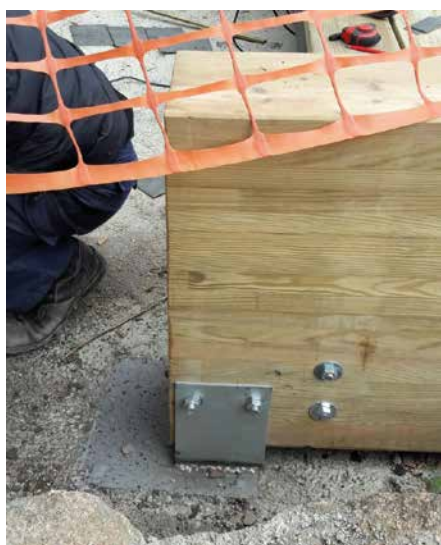
**Figura 18.** Separación en apoyo al terreno.

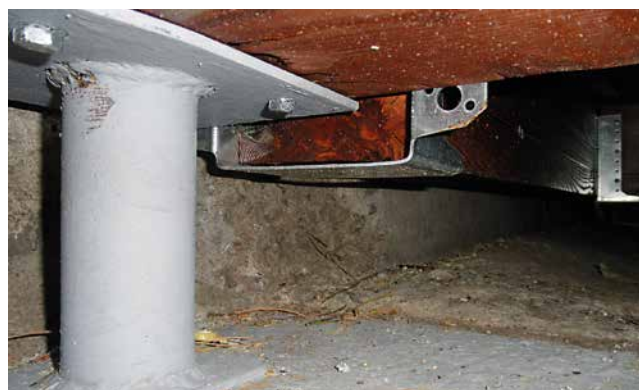
**Figura 19.** Ejecución del rediseño del contacto de jácena con el terreno.

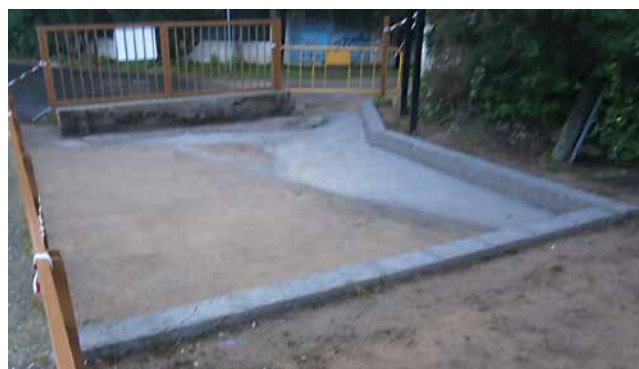
Es un caso similar al anterior, pero que tenía una afectación mayor, ya que bajo el puente todo era directamente terreno natural, el cual actuaba como una esponja que retenía la humedad que, posteriormente, absorbía lentamente la estructura de madera. Primero, se rebajó el terreno natural para crear una plataforma que tuviera pendiente que facilitara la evacuación de la rampa con la pendiente y con una superficie lisa y no absorbente, que no acumula agua y aumenta la velocidad de evacuación.

**Figura 20.** Separación del terreno, capa de mortero e inclinación para la evacuación del agua.

En todas las uniones de esta zona se evita la posibilidad de retención de agua, y se favorece su circulación, creando un canalón lateral en el encuentro del puente con el terreno, colocando también una religa para dar continuidad al pavimento.

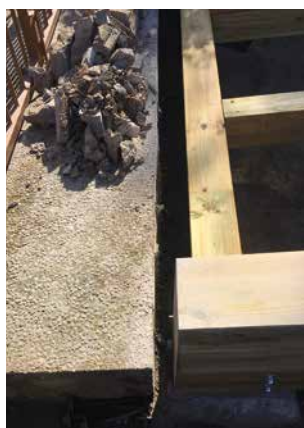
**Figura 21.** Separación de las jácenas del contacto directo con el terreno.

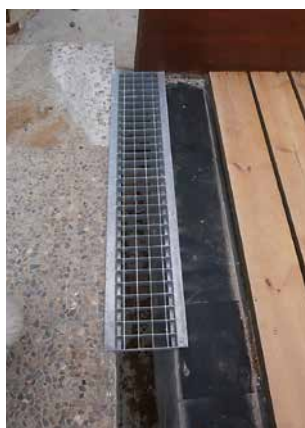
**Figura 22.** La misma separación facilitando el drenaje.

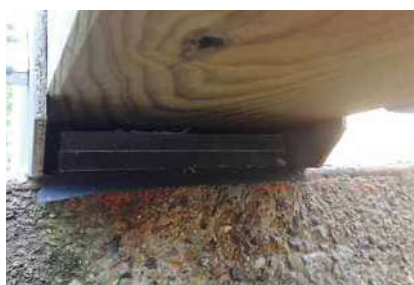
**Figura 23.** Placas de tresa en apoyo.

El apoyo de las dos jácenas laterales principales no se pudo rediseñar, por lo que, para evitar la acumulación de agua en la madera y facilitar la circulación, se puso un calzo con retales de plancha de tresa (material sintético) que el constructor tenía en el taller y se añadió una lámina de butilo, con una notable mejora de las prestaciones a un coste insignificante gracias a un diseño coherente.

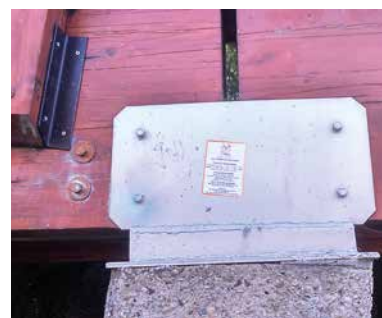
La unión entre jácenas se realizaba anteriormente con una pletina que acumulaba el agua y que pudría la madera de las cabezas adyacentes.

**Figura 26.** Los apoyos intermedios no evacuaban el agua.

Para evitar la acumulación del agua y aumentar su velocidad de evacuación, se diseña un vierteaguas que

evita la entrada. Ante la posibilidad de que a pesar de ello por el tipo de junta entre el vierteaguas y la cabeza de la madera, entre agua, se crean unos canales de evacuación.

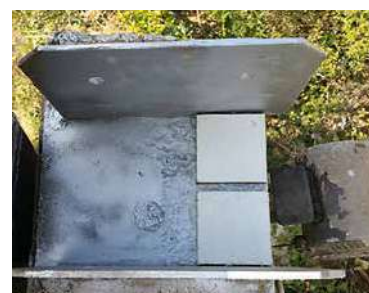
**Figura 29.** Separadores de tresa en apoyos intermedios.

Estos se concretan en piezas separadoras de un material sintético que expulsa el agua, y los canales se crean con unas pastillas de tresa sobre las que, apoyaran nuevamente las vigas, todo lo cual también aumenta la ventilación para facilitar el secado.

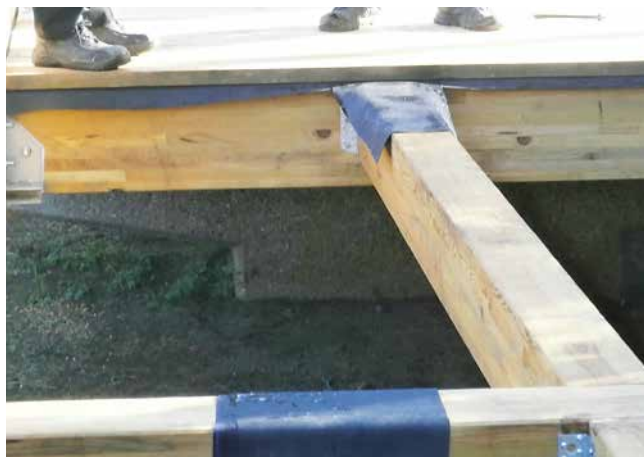
**Figura 32.** Ejecución del rediseño de la protección de vigas.

Puesto que no se puede variar la geometría de las vigas, la única modificación posible era hacer la lata que se superpone longitudinalmente a la viga de soporte más ancha que la viga, para que el agua que cae sobre la lata tenga vierteaguas para no mojar directamente la viga inferior, además de interponer un material intermedio, consistente en una lámina de butilo, la cual separa ambos elementos, impidiendo la acumulación de agua bajo las latas y protegiendo las zonas de juntas abiertas.

Poner una lámina es una gran mejora para proteger la parte superior de la viga, y da una mayor protección si, además (con aumento de coste y faena inapreciable), se dejan un par de centímetros en los extremos de la lámina para proteger las caras verticales de las vigas.

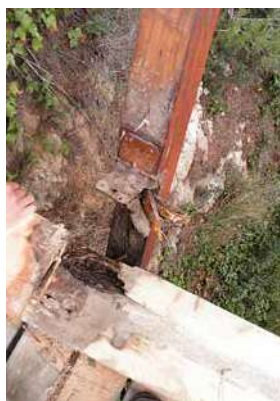
Debido a la macla entre piezas y a la geometría de la unión, se retenía gran cantidad de agua en la misma, y a lo largo de su vida, recibió algún refuerzo en forma de ángulo de acero atornillado a la madera.

**Figura 33.** Pudrición de la jácena principal en contacto con los montantes de la barandilla.

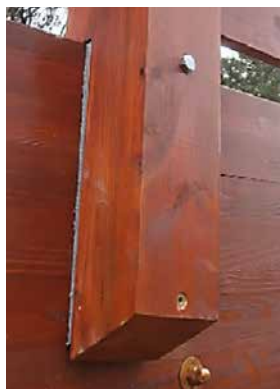
**Figura 35.** Ejecución del rediseño de apoyo de los montantes en jácenas.

En este caso, se opta por colocar un elemento separador que evite la acumulación de agua y acelere la velocidad de evacuación de esta, siempre alejándola de la madera.

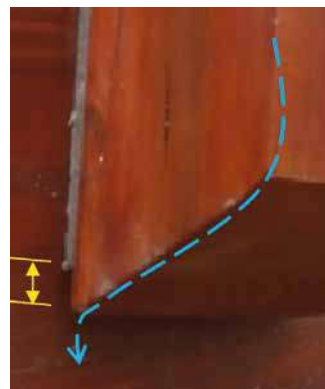
**Figura 36.** Formación del goterón.

Retirando unos centímetros el nuevo elemento sintético, se genera un goterón que protege la parte inferior del montante que, de otra forma, el agua chorrearía hasta llegar a la jácena.

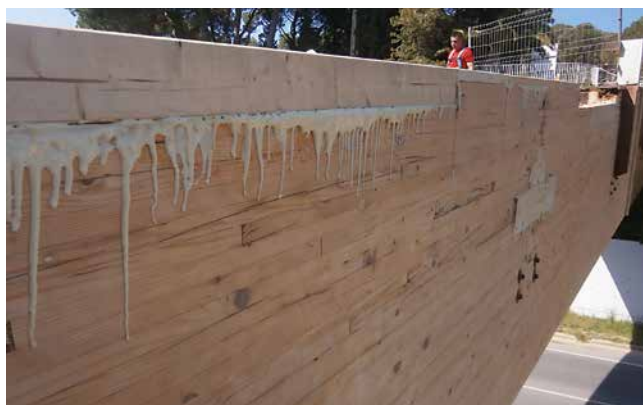
**Figura 37.** Injertos de secciones de la jácena.

Para las uniones en partes de madera degradadas se utilizan distintas estrategias para su refuerzo: uso de prótesis (de material sintético, metálicas...), recomposición de secciones con madera, con pastas, unión con conectores (tirafondos, barras de fibra), uniones encoladas y mejoras mecánicas de las uniones (rugosidad, geometrías dentadas, etc.) (fig. 37).
